RECUPERAÇÃO DE ÁREAS JUSTAFLUVIAIS COM TÉCNICAS DE BIOENGENHARIA - LONDRINA, PARANÁ

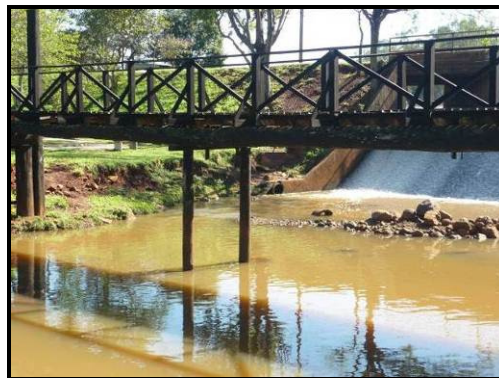
Figura 8: Solo exposto abaixo da ponte

O primeiro ponto visualizado foi à montante, logo após a barragem que separa o Lago 3 do Aterro, na Rua Prefeito Faria Lima. Neste ponto, concluiu-se em 2011 uma obra de paisagismo com a construção de uma ponte de madeira e jardim (Figura 7). No entanto, na base desta ponte o solo permaneceu exposto, não compactado e com declividade não suavizada (Figura 8) o que ocasionou em pequenas erosões à área justafluvial.

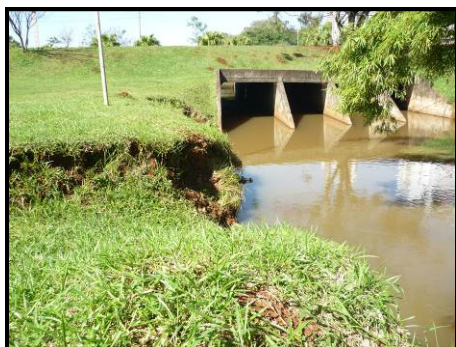
Figura 9: Erosão a jusante

Por fim, à jusante há diversos pontos onde a erosão é presente, como a mostrada no lado direito da Figura 10. Mesmo com a vegetação gramínea e a presença de um pequeno bambuzal não permitiu a estabilidade do local. Com isso, todo esse material que foi levado para dentro do leito fluvial, faz com que este seja ali mesmo depositado bem como levado a jusante ao longo do seu leito e depositado nos demais lagos, Lago 2 e Lago 1, e que tais eventos ocasionará no assoreamento dos referidos lagos, como pode ser visualizado na figura 11, a deposição do material particulado no início do Lago Igapó 2.

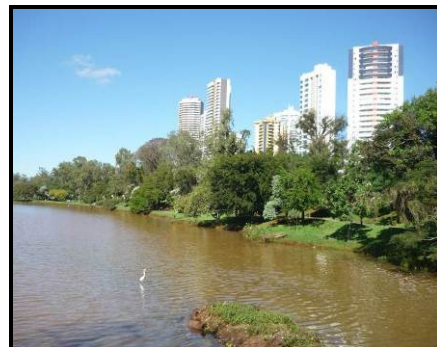
Figura 10: Sedimentação no Lago 2
